PERÍCIA AMBIENTAL E MOBILIZAÇÃO SOCIAL¹

RESUMO: O objetivo foi tratar sobre elementos da perícia ambiental como mobilizadores sociais, ocorrendo o estudo em trechos inundáveis da bacia hidrográfica do Cascavel, na cidade de Guarapuava – Paraná. Nas urbes, são freqüentes as edificações em locais alagadiços e isto, na maioria das vezes, caracteriza-se como um crime, pois tais localidades são normalmente áreas de preservação ambiental. Apesar dos graves problemas devido à ocorrência de inundações, efetivamente pouco se tem feito para resolver ou mitigar as mesmas. Portanto, foi importante mobilizar a sociedade para que a mesma percebesse este fato, o que justificou o trabalho. Para o estudo, utilizaram-se as ações de campo e de gabinete. No recorte estudado, apesar de diferentes questões, identificaram-se diversos delitos em relação ao ambiente.

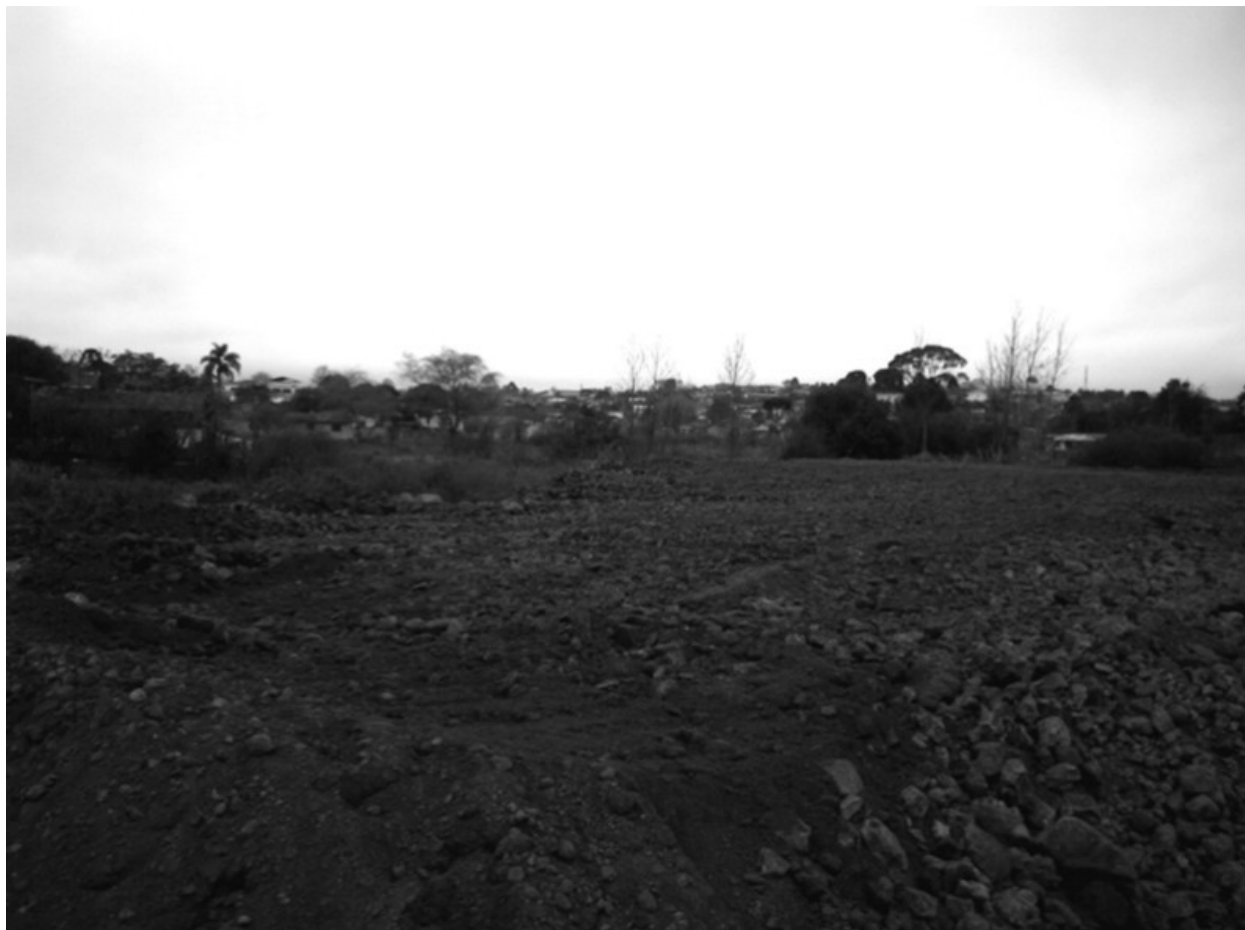
Ilustração 4: Aterro, na bacia hidrográfica do Cascavel.
NOBUKUNI, Paulo, 2008.

No trecho da avenida Professor Pedro Carli, na Vila Carli, identificou-se a construção de um aterro, durante o ano de 2007, sendo o mesmo de responsabilidade particular. Esta obra, observada na ilustração 4, dificulta o escoamento das águas dos rios, em época de cheias, potencializando a ocorrência de inundações. A mesma foi construída, sobre o leito do rio Barro Preto, sendo o curso de água desviado. Mesmo considerando o novo leito, o empreendimento fica muito próximo deste, não havendo segurança para o escoamento em períodos de grandes precipitações (BOTELHO, 1985).

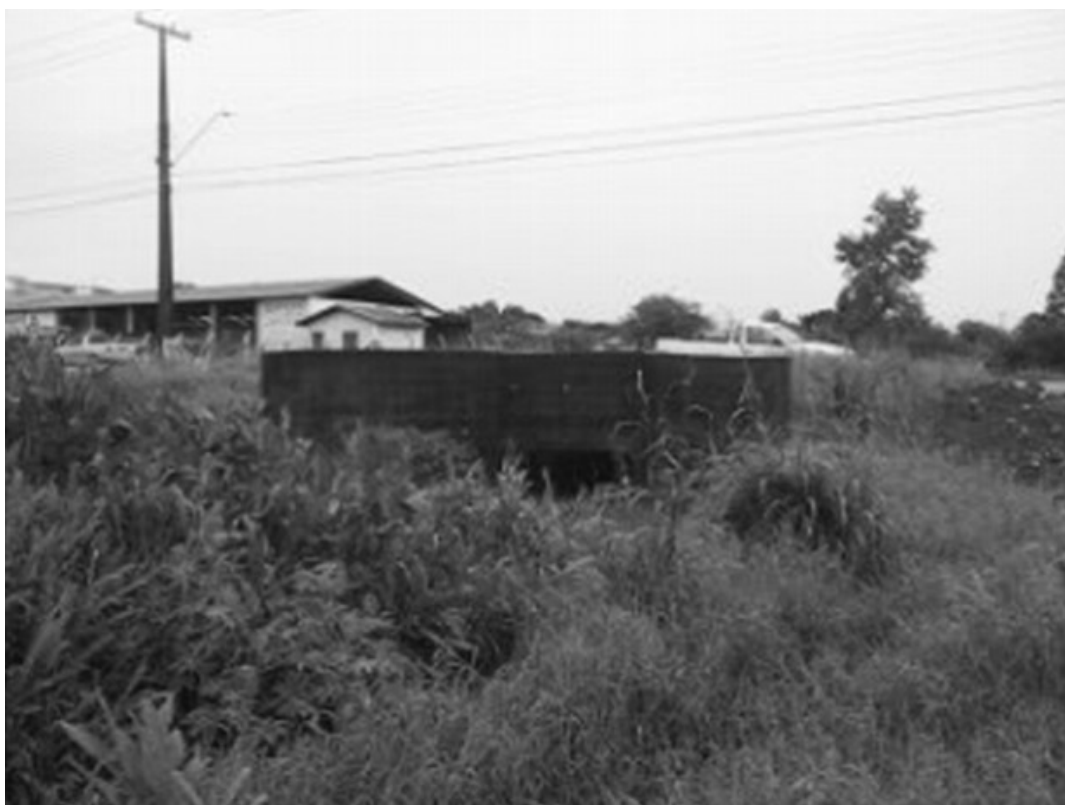
Ilustração 5: Dique de sustentação de via, bem como o extravasador e edificações, na bacia hidrográfica do Cascavel.

Em outro trecho da avenida Professor Pedro Carli, que se assenta sobre um dique, leva este a dificultar o escoamento dos rios Xarquinho e Barro Preto, quando há determinadas cheias, assim potencializando a ocorrência de inundações. É de responsabilidade da prefeitura municipal de Guarapuava.

Neste mesmo dique, tem-se um vertedor, que conforme relato de populares, não comporta a água quando ocorrem certas chuvas, sendo que existem problemas com o cálculo de sua vazão, também sendo de responsabilidade da prefeitura municipal.

Nesta mesma várzea, existem várias edificações particulares, que dificultam o escoamento plúvio-fluvial, o que potencializa as inundações. Estes últimos itens, são observados nas ilustrações 5 e 6.

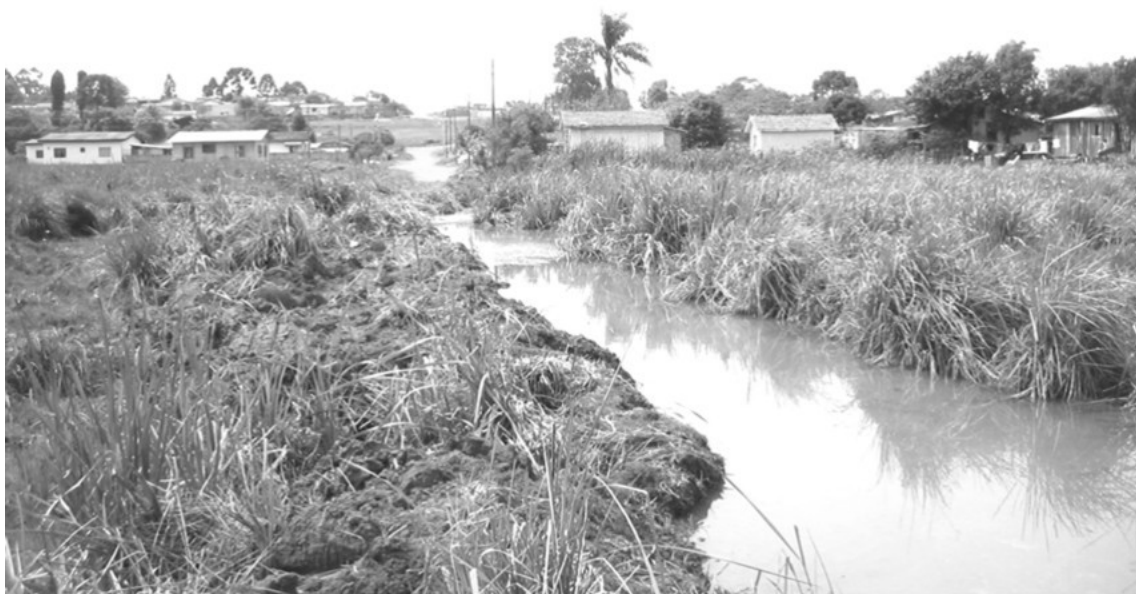
Ilustração 6: Abertura de canal, na bacia hidrográfica do Cascavel.

Na localidade anteriormente referida, parte da várzea foi drenada pelo aprofundamento e retificação de canais secundários, durante os anos de 2007 e 2009, causando impacto ambiental, pois houve mudança do sistema de drenagem, tendo como consequência o ressecamento do solo e problemas junto à vegetação, sendo o empreendimento de responsabilidade da prefeitura.

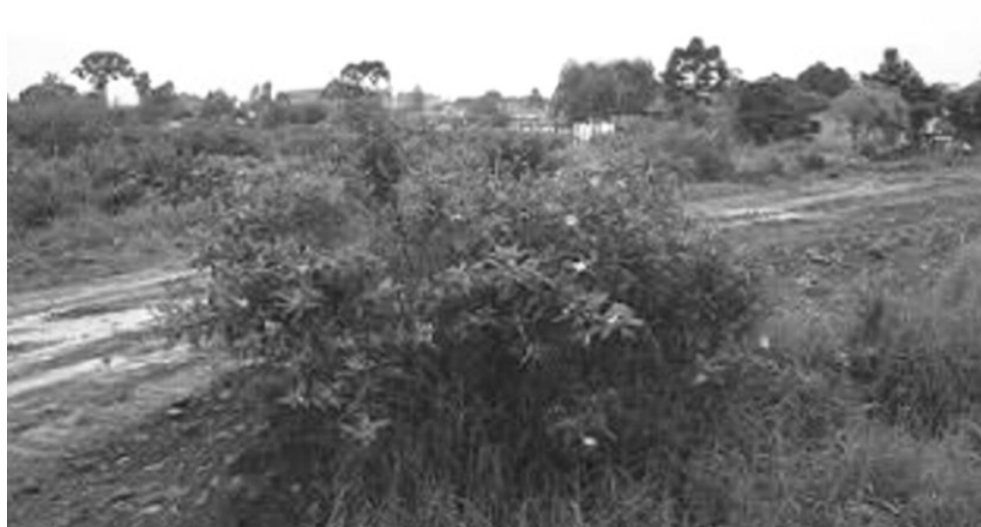
Ilustração 7: Via construída, na bacia hidrográfica do Cascavel.
NOBUKUNI, Paulo, 2006.

Ainda, foi aberta uma rua, pela prefeitura municipal, que além de constituir-se como um dique, o que dificulta o livre fluxo da água, também facilita o acesso, para que seja depositado lixo, como é o caso de resto de material de construção, que além de poluir o local e as águas, tem o mesmo efeito da estrada. A referida obra é observada na ilustração 7.

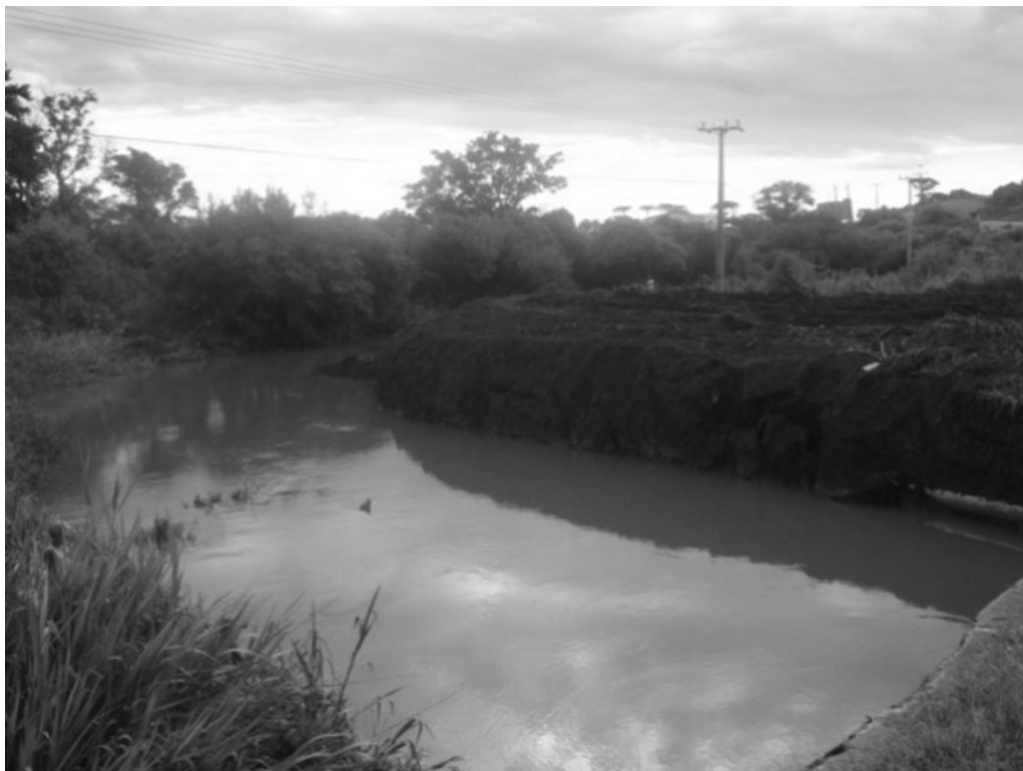
Ilustração 8: Retilinação de parte do leito, na bacia hidrográfica do Cascavel.
NOBUKUNI, Paulo, 2008.

Nas proximidades da BR 277, não muito distante da avenida em tela, o rio Xarquinho teve trechos de seu leito retificado no início de 2008, trazendo problemas de desbarrancamento de suas margens, assoreando o curso d'água, sendo esta iniciativa da prefeitura municipal. Isto é notado na ilustração 8.

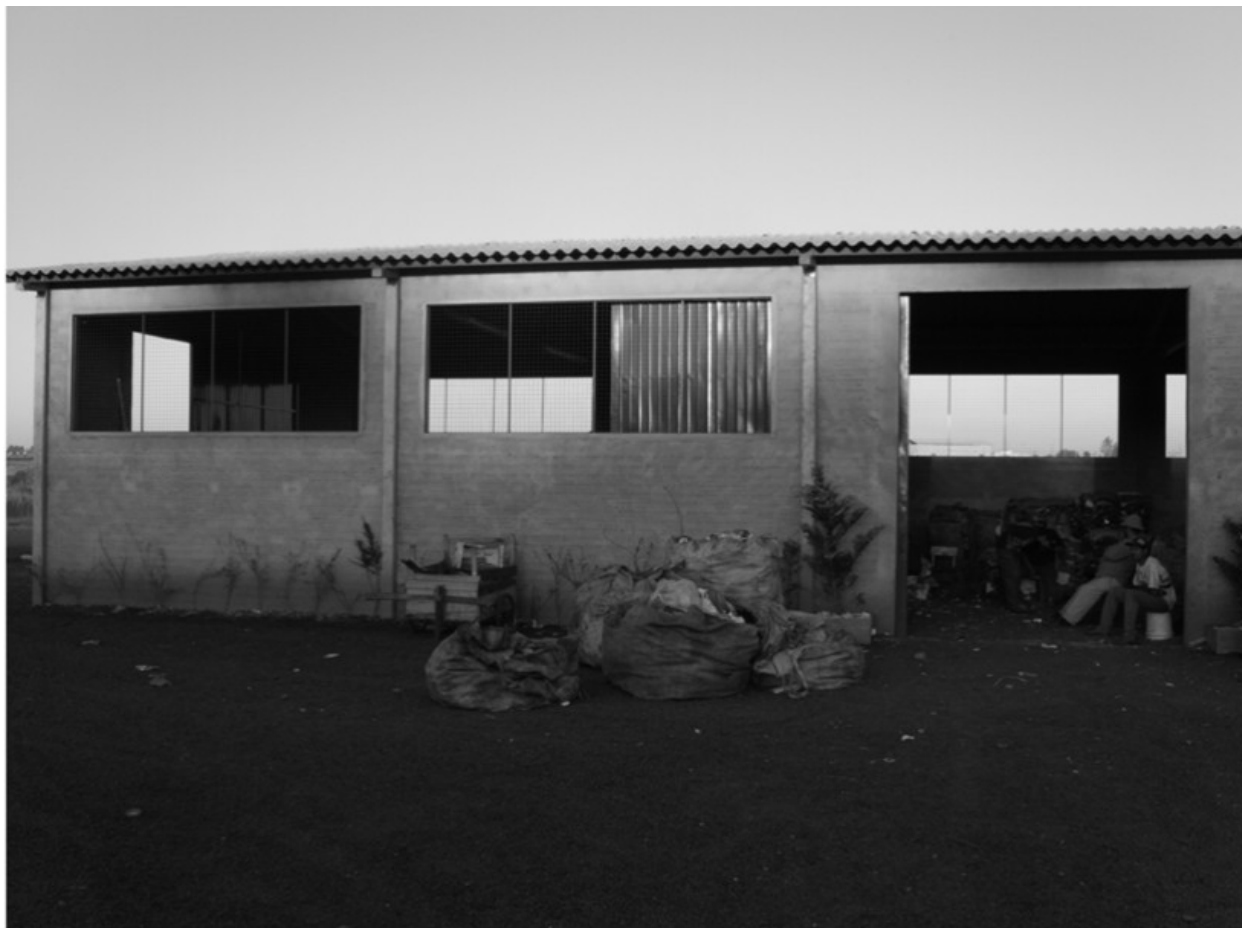
Ilustração 9: Barracão destinado ao trabalho com recicláveis, na bacia hidrográfica do Cascavel.

A jusante dos locais descritos anteriormente, já em parte do Jardim das Américas, dentre os problemas levantados, teve-se a construção de um barracão, durante 2008, cuja finalidade era de receber material reciclável proveniente do lixo, para ali ser separado, prensado e embalado, para posterior venda, sendo a edificação em área de várzea, o que dificulta o escoamento plúvio-fluvial, sendo a obra de responsabilidade da prefeitura municipal. O barracão é notado na ilustração 9.

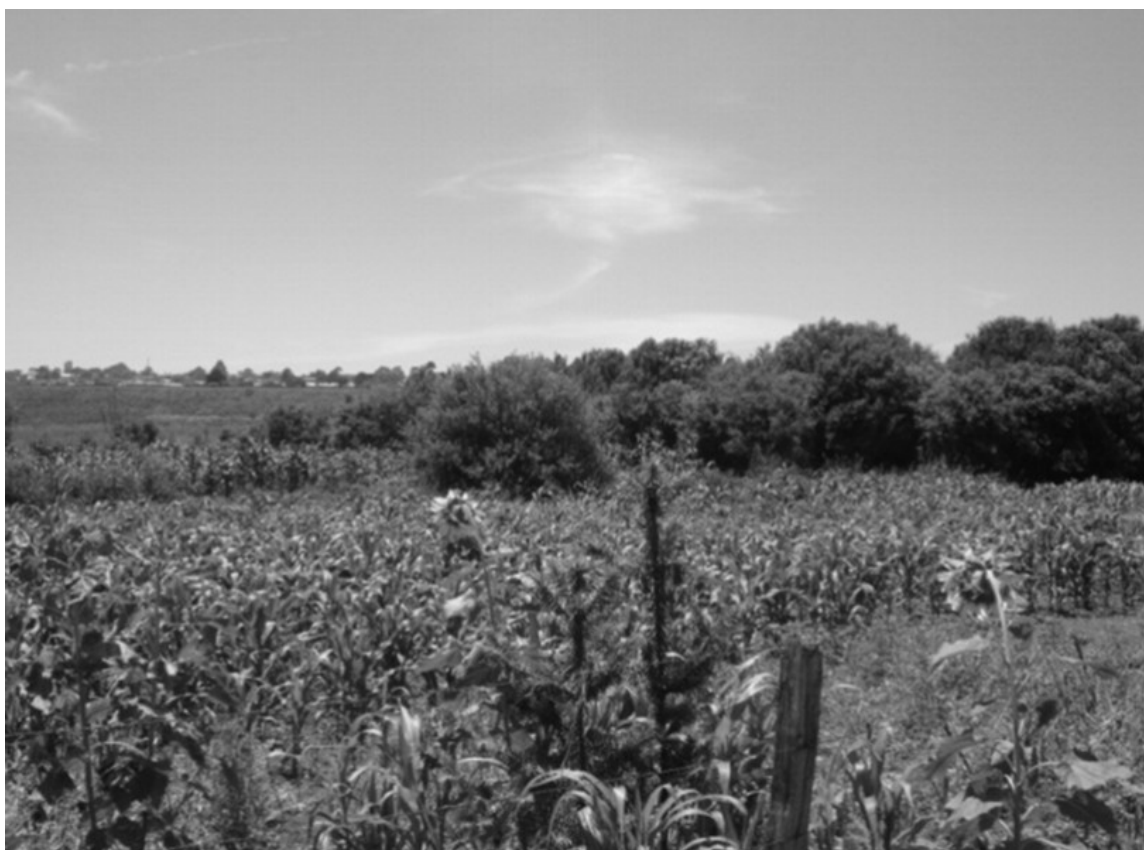
Ilustração 10: Roçado, na bacia hidrográfica do Cascavel.
NOBUKUNI, Paulo, 2007.

Isto porque, utilizam-nas como pasto, principalmente para equinos e muares, pois estes são usados, em grande parte, para o transporte de material reciclável, lenha e outros pequenos serviços, sendo fundamentais para a renda de uma parcela representativa dos assentados. Ainda, plantam pequenos roçados e hortas, entre a vegetação ripária, para a produção de alimentos, visto um problema sério do local, ser a fome absoluta. Aspectos da realidade descrita são observados na ilustração 10.

Apesar dos usos citados constituírem problemas ambientais, os mesmos são meios alternativos que restaram a uma parcela fragilizada da sociedade brasileira. Caso tais áreas tiverem outro fim, a questão social será agravada.
